Intern Kartlegging, behov for drenering,
29.01.14

Resultater

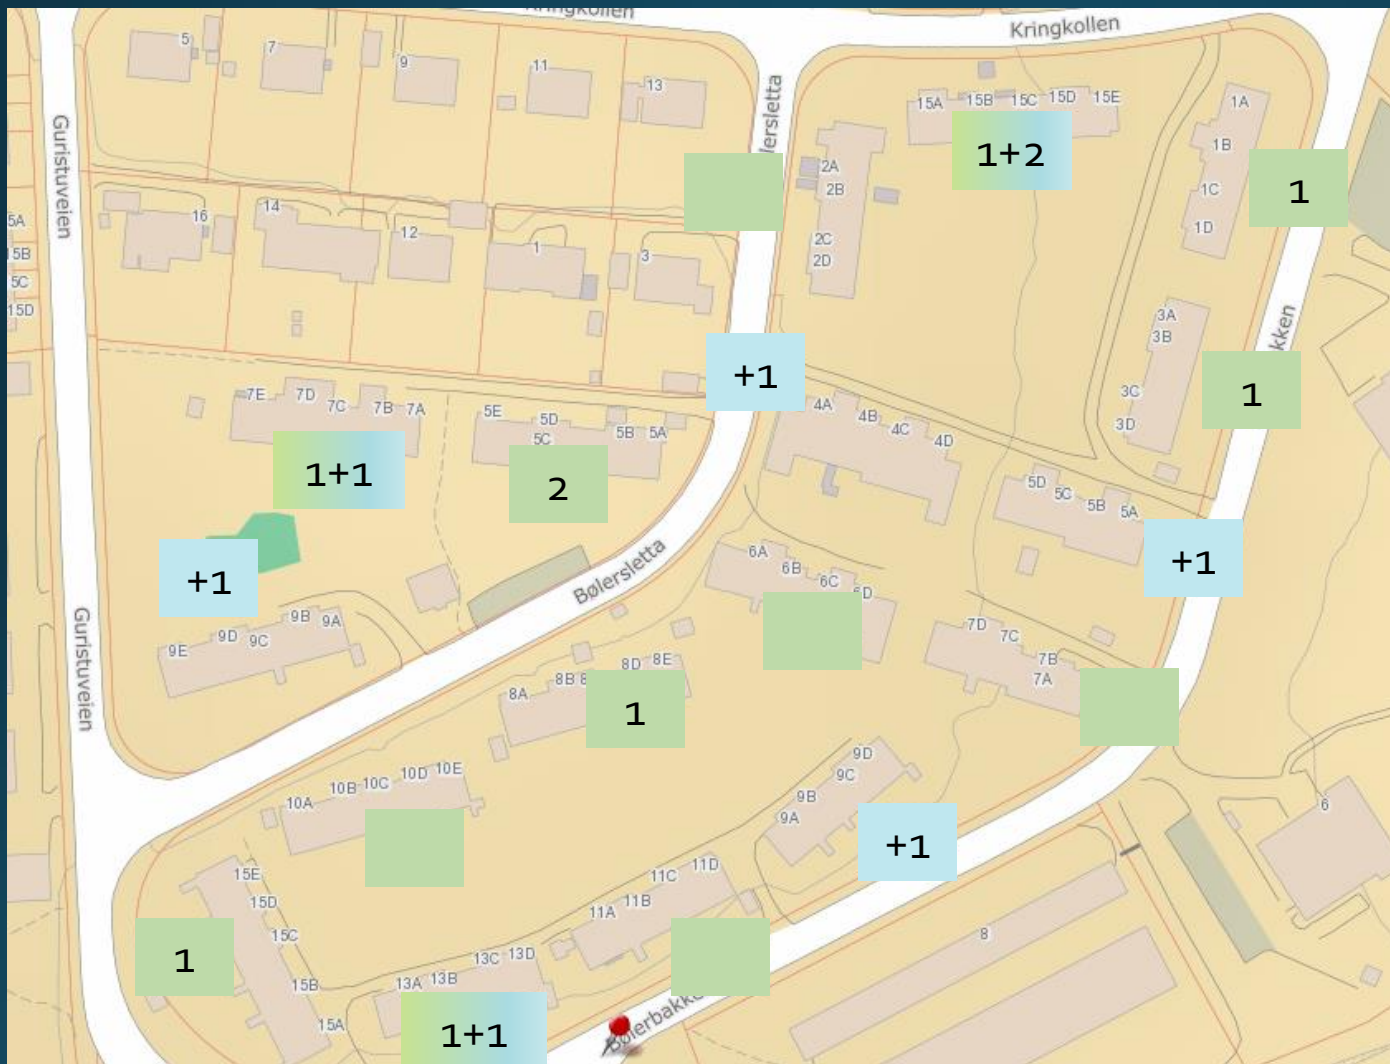
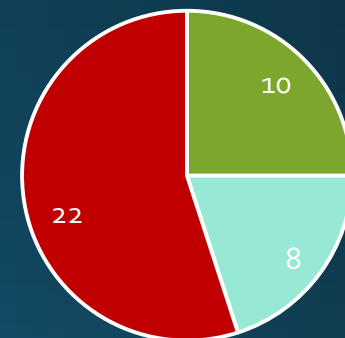
Fuktproblemer – 10 ja
