Tyrikollen Boligsameie

TILSTANDSVURDERING – TRINN 1

TILSTANDSVURDERING – TYRIKOLLEN BOLIGSAMEIE

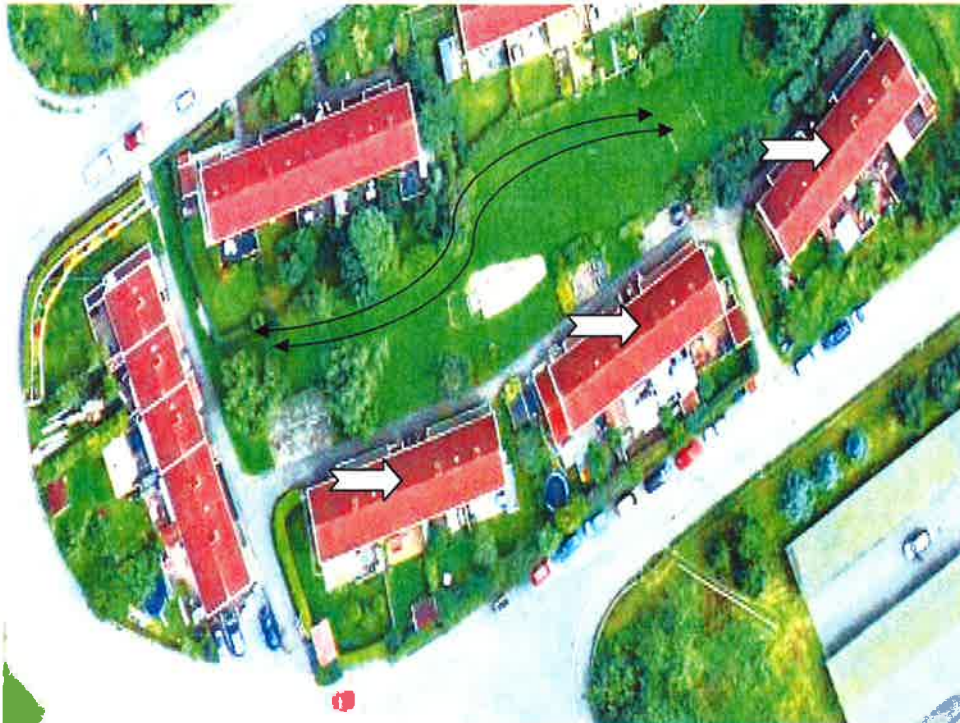
Bilde nr. 1

Bildet viser Bølerbakken 11, 13 og 15(Pil) . Området hvor det opplyses om større vannmengder er merket med svarte piler.

Det bør kartlegges ytterligere om en "avskjæring" med drenerende masser og rør mellom rekkehusene og "myrområdet" vil ha noen effekt.

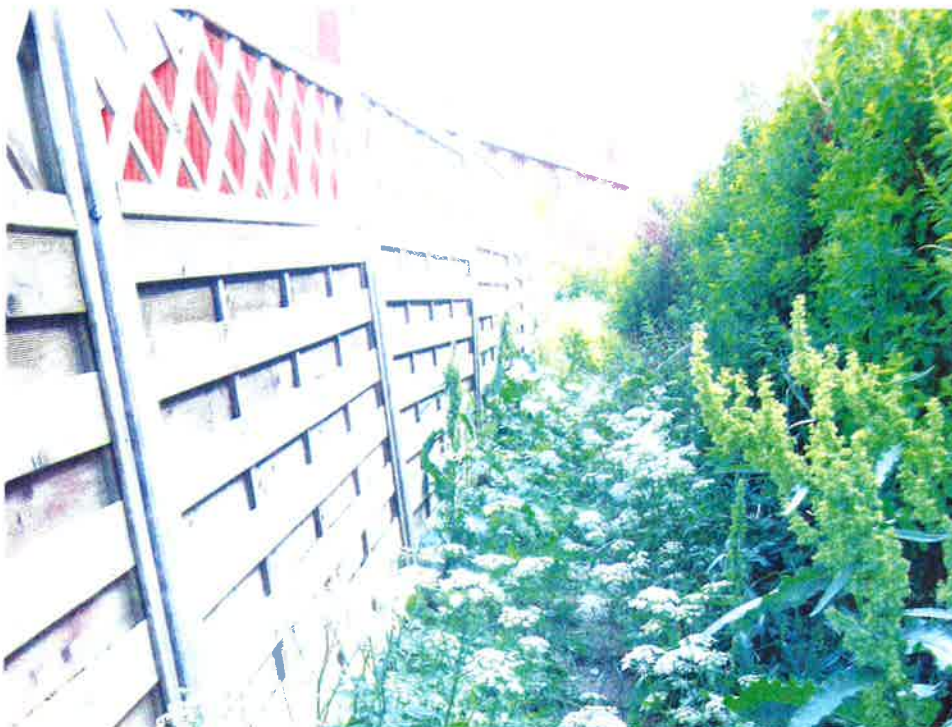
Bilde nr. 2

Bildet viser gjengrodd gjennomgang mellom tunene.

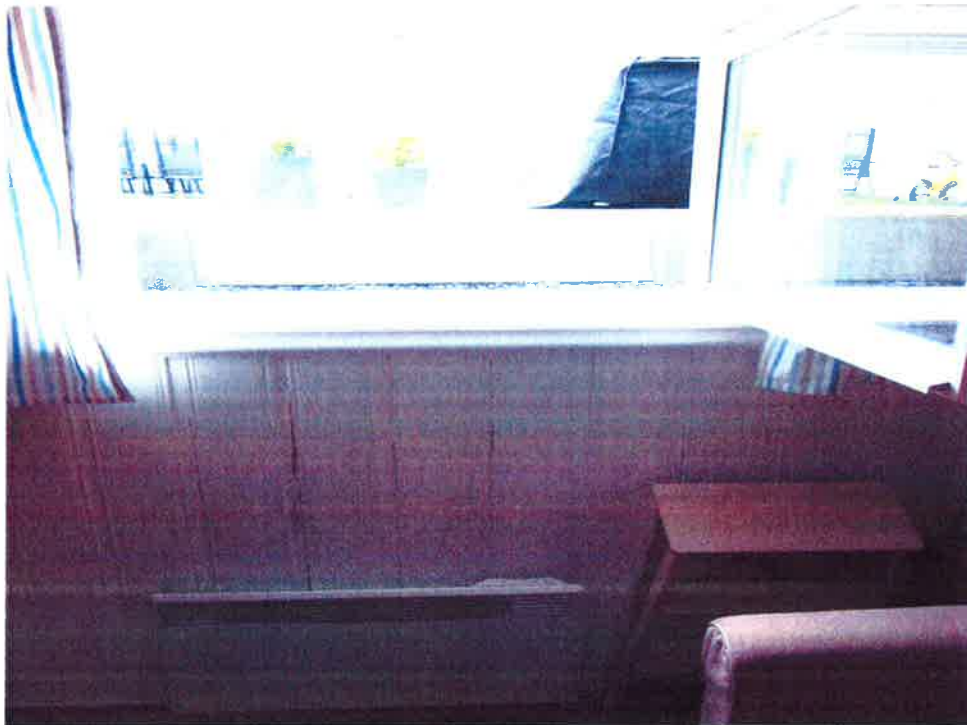
Bilde nr. 4

Erstattet opprinnelig
vindu i kjeller.

Fastmontert krakk for
enkelt å komme opp og
ut.

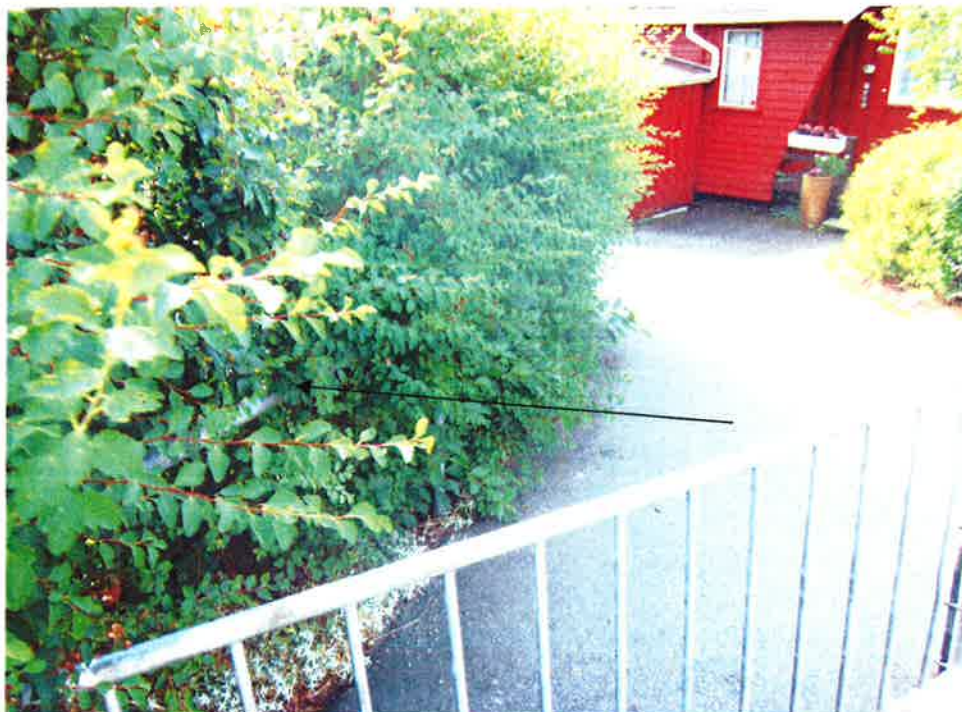
Bilde nr. 5

- Det er asfalterte adkomstveier mellom alle enhetene. Mange har planter, stoler og lignende stående i gangstien, som fører til redusert fremkommelighet for rullestolbrukere.
- Det ble under befaringen registrert gjennomganger som var gjengrodd og "snublekanter". Dette er med på å begrense fremkommeligheten for bevegelseshemmede, i tillegg til at det er en generell risiko for skader ved fall.
- Postkasser er fastmontert i stativ utenfor inngangen til hvert tun/rekkehus. Flere steder ble det registrert vanskelige adkomstforhold til postkasser.
- Det er fastmontert rekkverk ved alle trapper og nedganger. Flere av rekkverkene er "inngrodd" av ulike typer vekst. Se bildevedlegg nr. 5.

Håndløper er tildekket
av vekst.

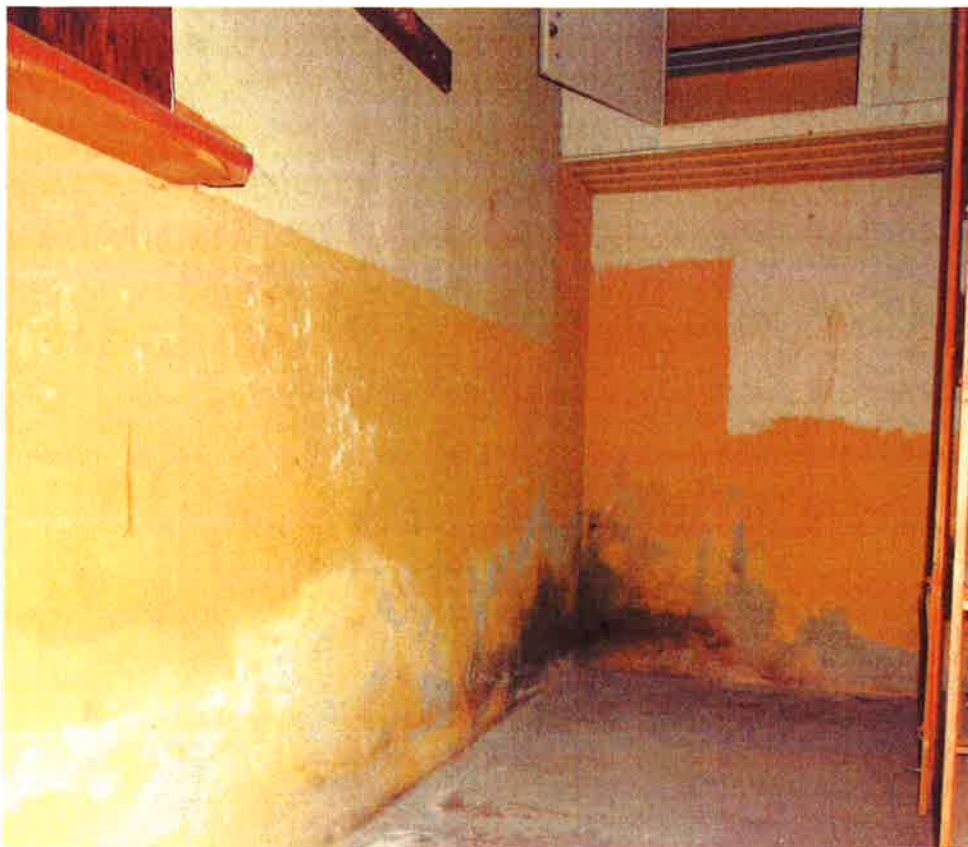
Bilde nr. 7

I store deler av bebyggelsen er det problemer med fukt i kjelleren. Se bildevedlegg nr. 7. På befaring ble det tatt stikkprøver med fuktindikator, som ga høye utslag ved alle målepunkter. Dette skyldes trolig dårlig drenering. I følge plan- og bygningsetatens arkiver ble det registrert noe fukt i grunnmur tidlig på 60-tallet.

Grunnen ved de mest utsatte enhetene bør dreneres før det oppstår store skader på konstruksjonen. Dreneringsproblematikken bør kartlegges, slik at det kan iverksettes tiltak som hindrer vann i å trekke inn i grunnmuren. Det ble på befaring opplyst at store vannmengder kommer fra tunet foran inngangene til Bølerbakken 11 og 13. Terrenget er lett skrånende mot Bølerbakken 11 og 13, og det bør derfor vurderes tiltak for å avskjære de største vannmengdene. Se bildevedlegg 1. En slik avskjærende grøft vil kunne være med på å redusere det største vannsaget fra tunene og inn mot grunnmuren.
